Relatório Técnico

PROJETO-PILOTO DO ÍNDICE DE QUALIDADE DE INFRAESTRUTURA ESCOLAR: O CASO DE CACHOEIRINHA

Departamento de Economia e Estatística
SEPLAG/DEE

Dezembro de 2019

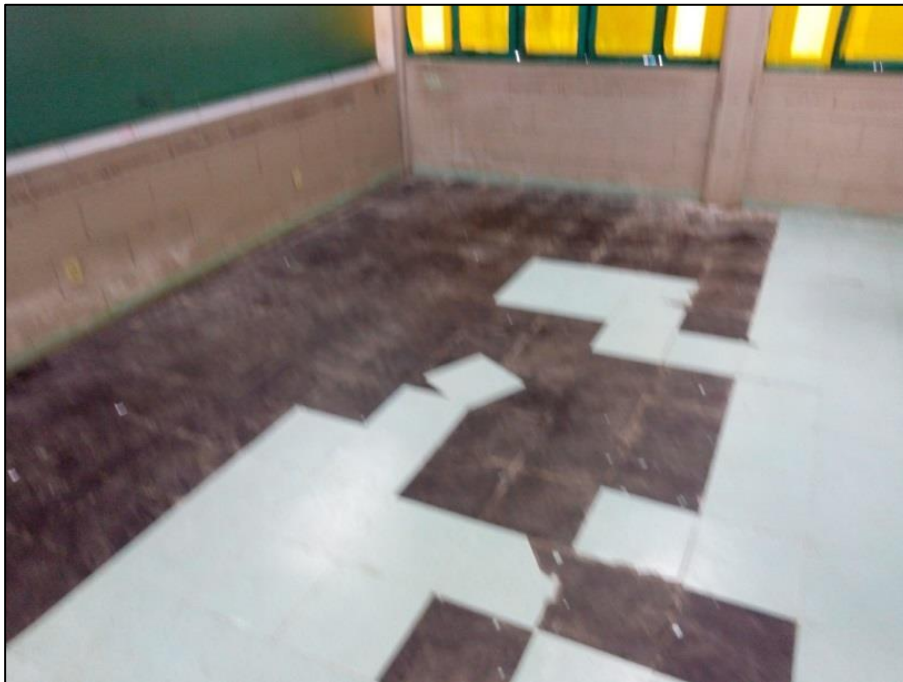
Figura 2

Igualmente, todas as escolas pelo questionário apresentam condições semelhantes de abastecimento de água e esgoto sanitário. Mas, durante as visitas, verificamos que algumas apresentavam problemas hidráulicos que acarretando vazamentos que inutilizavam algumas salas de aula em períodos de chuva. O caso mais grave se dá na EEEM Neuza Goulart Brizola CAIC, em que uma sala do térreo não pode ser utilizada por conta de um vazamento, que levou ao descolamento de todo o piso e a um cheiro de mofo, conforme pode ser conferido nas Figuras 2 e 3.

Piso em sala de aula da EEEM Neuza Goulart Brizola CAIC

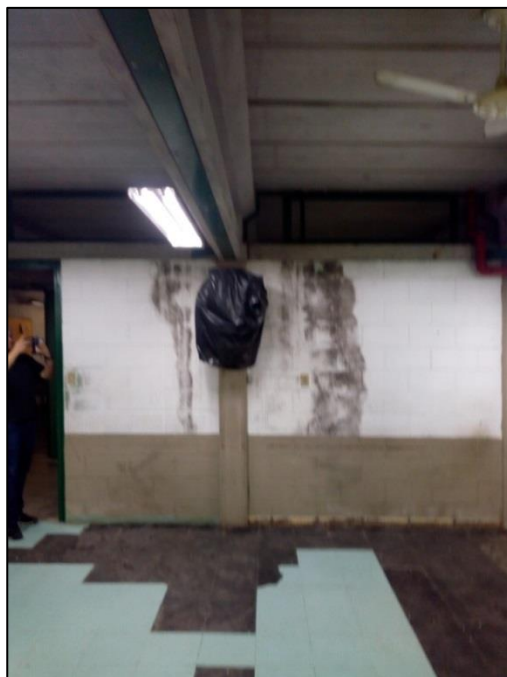
Figura 3

Parede em sala de aula da EEEM
Neuza Goulart Brizola CAIC

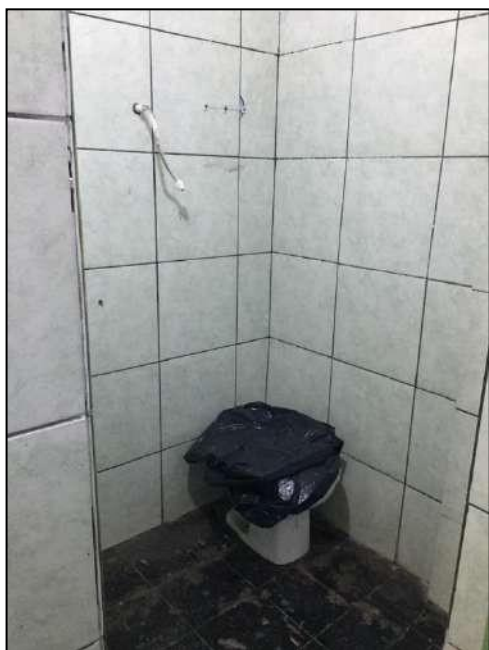
Figura 4

Fato semelhante se deu em relação aos banheiros. Todas as escolas apresentavam banheiros, o que as daria a pontuação máxima nesse quesito, porém encontramos realidades muito díspares. As fotos abaixo, da EEEM Guimarães Rosa e da EEEM Presidente Kennedy, respectivamente, ilustram essas diferenças.

Banheiro da EEEM Guimarães Rosa

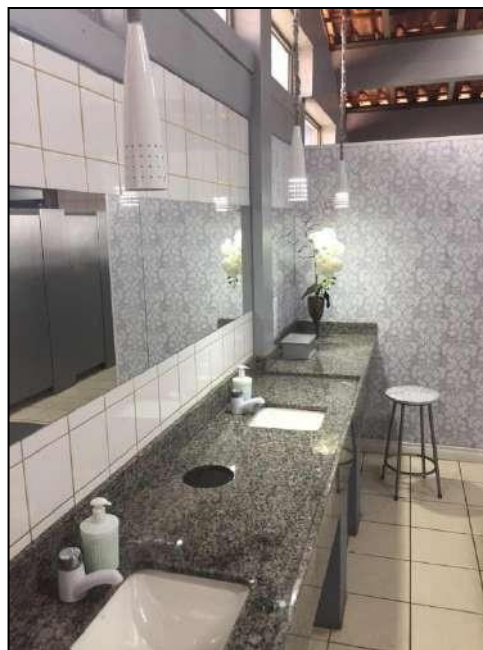
Figura 5

Banheiro da EEEM Presidente Kennedy

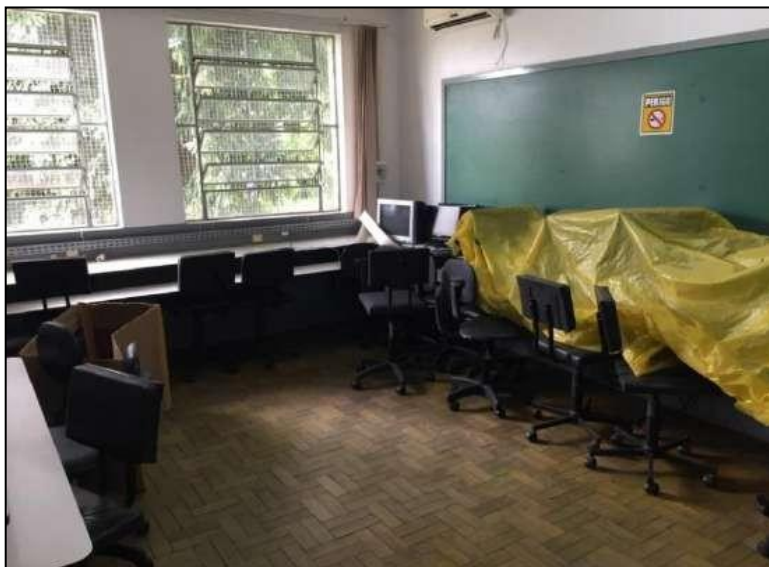
Figura 6

No Censo Escolar 2018, todas as escolas visitadas afirmaram que possuíam laboratório de informática. Embora todas possuam, de fato o efetivo uso de tal espaço varia, especialmente por conta da manutenção dos computadores, da disponibilidade de Internet, das condições elétricas e mesmo de proteção contra a chuva em alguns casos. Na EEEM Governador Roberto Silveira, por exemplo, parte das máquinas do laboratório de informática teve de ser coberta com lona plástica em função de graves problemas de infiltração no prédio, como pode ser visto na Figura 6.

Laboratório de informática da EEEM Governador Roberto Silveira

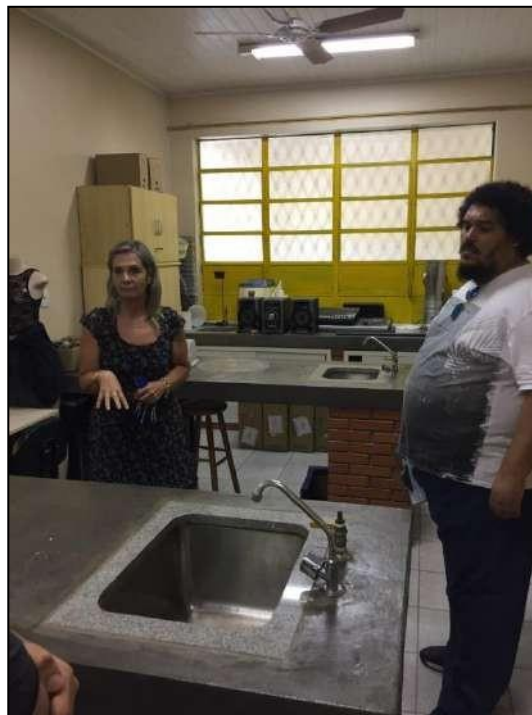
laboratório apesar de possuir (EEEM Mário Quintana). Todos os questionados afirmaram que seus laboratórios de ciências precisam de melhorias. Pode-se dizer que faltam equipamentos em todos eles. O espaço da EEEM Mário Quintana, por exemplo, não possuía microscópios, quase nenhum material de consumo e as duas estufas existentes estavam estragadas. De fato, observou-se que os laboratórios de ciências são pouco utilizados pelos alunos em função dessas limitações. Além disso, alguns laboratórios não comportam uma turma inteira, logo, demandariam espaços maiores, como é o caso do CE Rodrigues Alves (Figura 7).

Figura 7
Laboratório de ciências do CE Rodrigues Alves

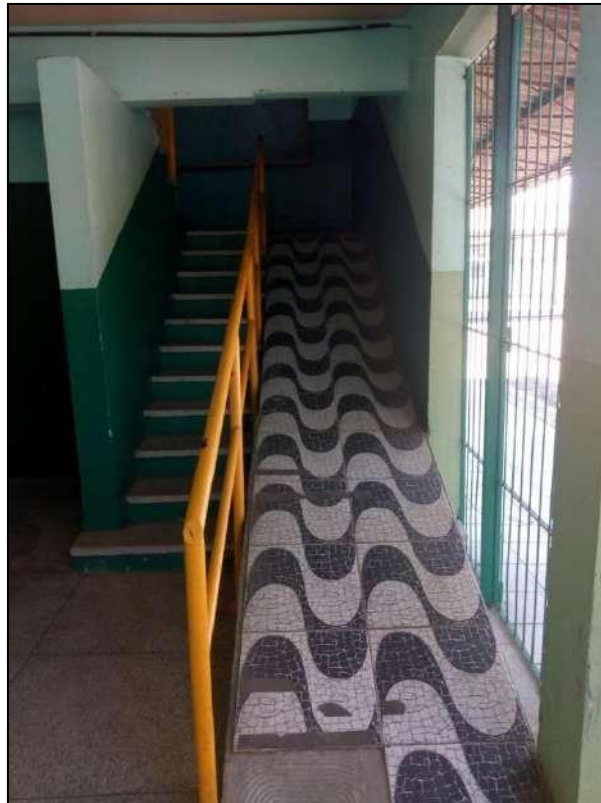
Figura 8

Rampa de acesso da EEEM Nossa Senhora de Fátima
